金属鏡面の傷の検出

井上・原(情報C)グループ: 今井智士, 多々良彰太
大櫛諒介, 佐藤幹晃(情報C)

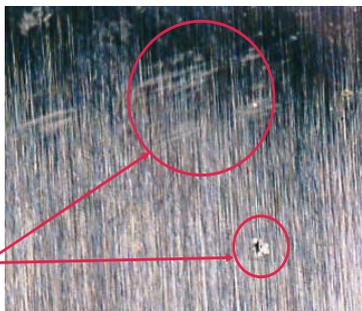
- ・生産量: 最大10本/日(200本/月)
- ・チャージ: 3000円/時間
- ・目視による検査時間10分
- ・カメラ性能(5M pixel, 30fps)
- ・ロッド(直径160mm, 全長1900mm)
- ・投資回収年: 2年以内

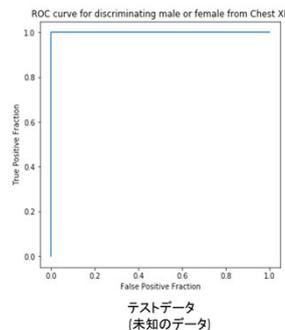
判別結果

傷のある画像200枚と傷のない画像160枚を元に機械学習させ未知のデータについて判別した結果、シリンダ表面の傷の有無について高い精度での検査が行えた。

・ROC曲線で確認

検査作業時間の短縮はカメラの性能でほとんど決まる。Pythonを用いたプログラムは短い時間での機械学習でも正確に傷の有無を検査できたため学習量を増やせばさらに細かい検査に応用できると考えられる。

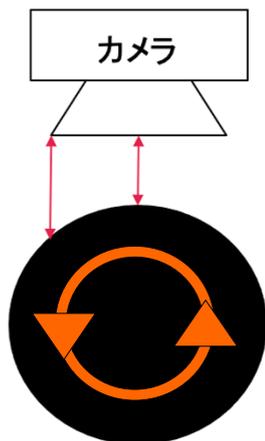
課題解決のためにカメラによる撮影範囲を拡大すると中央部と端部でカメラとシリンダーの距離が異なるため、ピントが合わない可能性がある。
